# 文化財保全の観点に配慮した五六閘門における補修設計

本設計は、在来の左官技術であるたたき工法を応用した人造石工法により改築され、施工後100年以上が経過した五六閘門の補修設計を実施したものである。現状の施設では、石積部表面や高欄部にひび割れや欠損が確認され、保全の観点から補修が必要な状態であった。また、2連函体アーチ内部の頭頂部においてもひび割れが確認された。このため、改築当時の築造工法や材料を用いた補修工法及び補修時に極力既設躯体に変状を発生させない構造的補強工法等を提案し、既設施設の有する文化的価値の保全に配慮した補修設計を実施した。

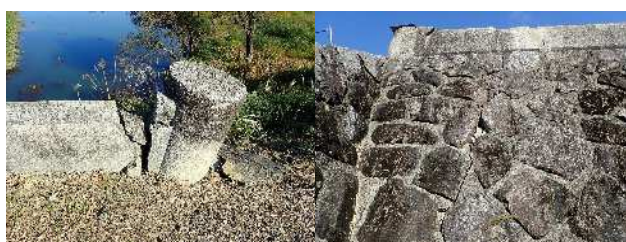
これらの主な変状として、人造石工法が用いられている壁面の目地部では、ひび割れや断面欠損が見られた。また、高欄では、一連区間での笠石の損失や随所で断面欠損とひび割れが確認された。

図-2 支柱部の断面欠損及び笠石の損失（左）、壁面の目地部ひび割れ（右）

支柱部では、図-2のように高欄部と支柱の分離が見られるため、高欄部との活着にも配慮する必要があった。

たたきブロックなるものを作成し、それを配置するものとした。また、笠石は脱落防止のために差し筋にて固定し、鉄筋の材質は、錆による爆裂等により躯体の変状を助長しないようステンレス製のものを用いるなど配慮した。

支柱部は、過去の築造工法と同様のものとする観点から、たたきブロックなるものを作成し、既設の支柱が高欄と一体化していることを鑑み、ブロックを支柱内にも配置するものとした。なお、支柱と高欄の活着に配慮し、鍵型のたたきブロックを作成し配置するものとした。

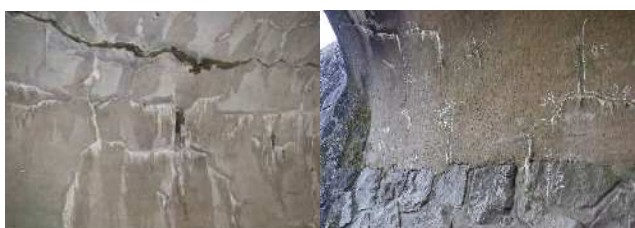
また、函体内部では、函体アーチ内部頭頂部に全面的なひび割れが見られ、その多くで漏水等も確認された。

図-3 函体アーチのひび割れ

函体アーチは、アーチ表面に不規則なひび割れが多く見られた。このひび割れは、初期欠陥が劣化要因と見られる。また、塩害、中性化等は確認されておらず、鉄筋も有していないため、現段階では劣化要因の遮断や水分の進入抑制を図った補修工法の必要性は低いとされる。ただし、ひび割れの拡大によりアーチ部の一体性が徐々に低下し損なわれ、構造崩壊につながる恐れがあるため補修が必要と判断した。

本箇所への補修は、前述のとおり、ひび割れの拡大によるアーチ部の構造的補強を目的としており、補修によってひび割れを拡大させることのない工法を選定する必要がある。そのため、注入材の注入により既設構造物への影響を極力与えない工法として、内圧充填接合補強工法を選定した。本工法は、注入圧が低く、注入開始時に内部エアーを外部に排除することで、容易な注入且つ既設施設に影響を極力与えない工法を採用した。

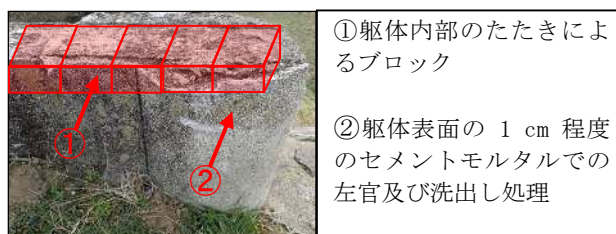
外観目視調査の結果、高欄では、躯体表面に 1 cm 程度のセメントモルタルでの左官及び洗出し処理がなされていることが分かった。躯体内部には、一様にたたきが充填されているのではなく、高欄長手方向に対し、均等な幅を持ったブロックが配置されていることを確認した。さらには、支柱部においても、高欄部のブロックが延長され、高欄部と支柱部が一体化されていることが分かった。

図-4 高欄躯体構成

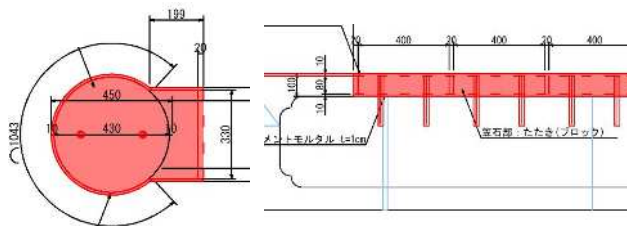
図-5 高欄断面補修工 支柱部の補修（左）、笠石部の補修（右）

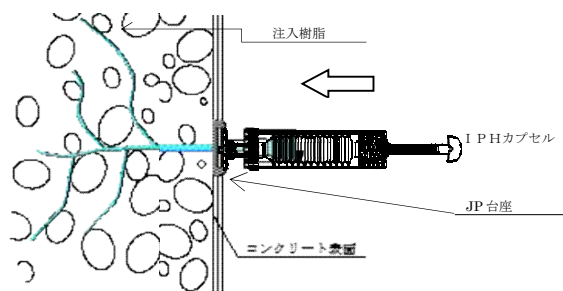
図-6 内圧充填接合補強工法
