## □ 1393／金華橋補修詳細設計業務委託

### 1 業務概要

設計工種：ゲルバー部補修補強設計、FEM解析、伸縮装置補修設計

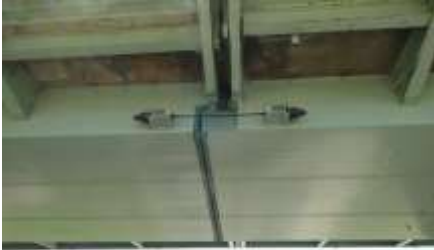
ゲルバー部外観

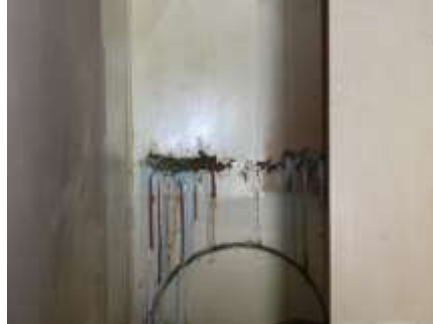
ダイヤフラム正面

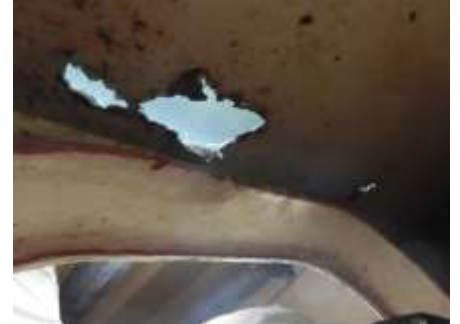
ゲルバー上フランジ
