# 火災により大きく変形した端横桁の 矯正方法の提案

えとう よしき はまなかみのる はせ がわりゆういち くりたみのる  
○江藤良樹<sup>1</sup>・濱中 実<sup>1</sup>・長谷川 隆一<sup>1</sup>・栗田 稔<sup>1</sup>

<sup>1</sup>セントラルコンサルタント株式会社中部支社（〒460-0003 名古屋市中区錦一丁目18番22号）

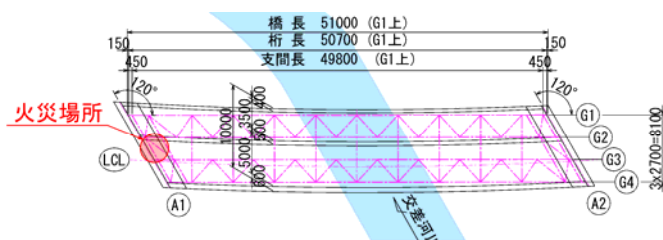
図-2 被災箇所（平面図）

本橋は、交差河川左岸にあたるA1橋台部からの出火により被災し、鎮火後、出火元は、G2-G3桁間の橋座面と特定された。出火時の熱影響により本箇所を中心に、橋梁の各部材に損傷が生じていた。被災直後には通行止めの要否判断のため、緊急点検が実施され、その後、詳細調査が行われた。

被災箇所を図-2に、主な被災状況を写真-1,2に示す。また、主な損傷・調査結果を表-2に示す。

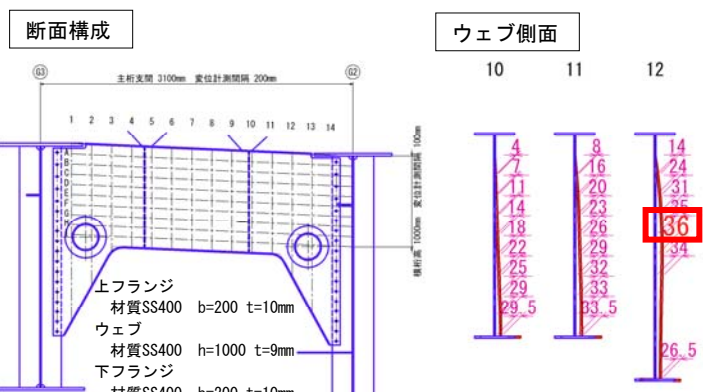
図-3 ウェブ変形量

鋼道路橋の受熱温度推定に関する調査<sup>2)</sup>等の文献から判断し受熱温度は最高でも700℃以下であり、鋼部材、コンクリート部材ともに強度低下が生じていないと推察されたため、詳細調査時には「通行止めはせず、供用再開後に補修を実施」と判断され供用が再開された。被災した端横桁は、材質がSM490、高さ1000mm・厚さ9mmのウェブと幅200mm・厚さ10mmのフランジで構成されている。本部材については、ウェブの変形量が最大で36mm（平面度で最大17mm）、下フランジの変形量が最大で37mm（通りで最大30mm）生じていた（図-3,4）。ウェブの面外変形は大きく、地震動等による座屈が懸念された。また、下フランジは局部変形が生じており、大型車の繰返し荷重によって、疲労亀裂の発生が懸念された。そのため、恒久的な補修対策が必要であった。

道路橋示方書・同解説Ⅱ鋼橋編<sup>3)</sup>（以下、道示という）の製作時のウェブ平面度 $\delta$ では、ウェブ高の250分の1の値を管理目標値として設定している。ウェブ高 $h=1000\text{mm}$ の本橋端横桁部においては、 $\delta=1000/250=4\text{mm}$ 以内を矯正後の目標変位量として設定する必要があった。ウェブの変形量が最大で36mmであるため、矯正量としては、32mmと大きな矯正力が必要となる。

道示<sup>3)</sup>の値があくまで架設時の許容値であることや、過去の補修設計等の管理目標値を勘案し、今回は、火災被災橋梁の点検要領<sup>4)</sup>に準拠することとした。火災被災橋梁の点検要領<sup>4)</sup>は、道示<sup>3)</sup>の値を1.7倍した150分の1の値を緩和値として設けている。本値まで矯正を行えば、座屈照査を満足することを確認の上、 $\delta=1000/150=7\text{mm}$ 以内を本橋端横桁部の矯正後の目標変位量（1つ目の管理目標値）とした。

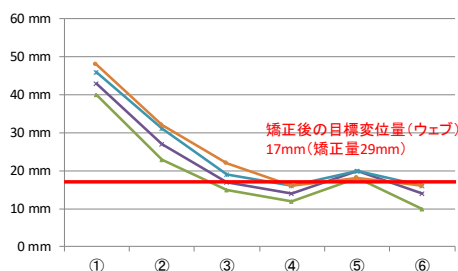
図-5 試験施工結果（ライン6）

試験施工結果は、表-3に示す通りである。部材矯正（機械的方法）の場合、500℃以下で局部加熱矯正を併用した場合については、十分な矯正が行えない結果となった。700℃以下で局部加熱矯正を実施した場合については、矯正量34mmと管理目標値を満足する結果となった。また、試験施工後に実施した供試体の引張強度試験の結果、母材引張強度の低下は確認されなかった。この結果から、詳細設計で立案した対策及び技術的工夫点は妥当と判断し、試験施工と同様の手順で、本施工を実施することとした。

高い温度での加熱が必要な理由は下フランジが腹板面外方向に変形している影響が大きいと考えられる。また、施工直後にスプリングバックが生じていたが、矯正時に設置した補強材を再設置することにより解消されたため、本施工時にも再設置を行うこととした。
