## 中部地区橋梁点検業務

本業務は、京都国道事務所及び大阪国道事務所管内における橋梁について、損傷及び変状を早急に発見し、安全・円滑な交通を確保するための橋梁に関わる効率的な維持管理に必要な基礎資料を得るため、「橋梁定期点検要領（案）平成16年3月、国土交通省 国道・防災課」に基づき、近接目視点検を行ったものである。

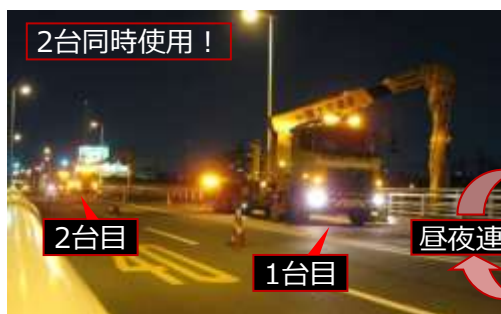
写真-1 (大阪)伝法大橋夜間点検状況

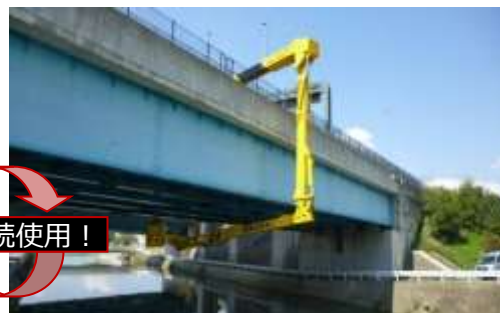
写真-2 (京都)洛南古川橋昼間点検状況

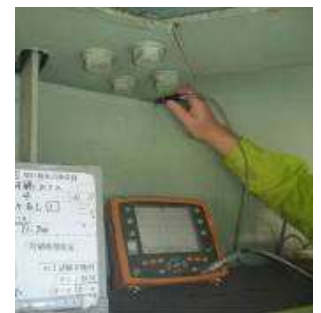
写真-3 過流探傷試験状況

鋼橋で、塗膜割れが多く磁粉探傷試験（MT）で全ての亀裂確認を行えない橋梁に対し、携帯型渦流探傷装置を用いて効率的な亀裂有無の確認を行った。（写真-3 参照）

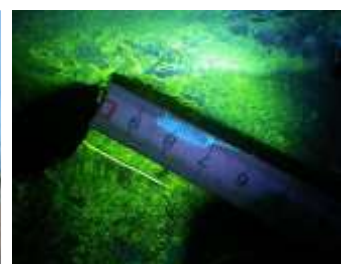
主桁（亀裂、MTにより確認）
