## □ 勝鬨橋詳細点検業務

写真-1 勝鬨橋<sup>かちどきばし</sup>（東京都中央区）

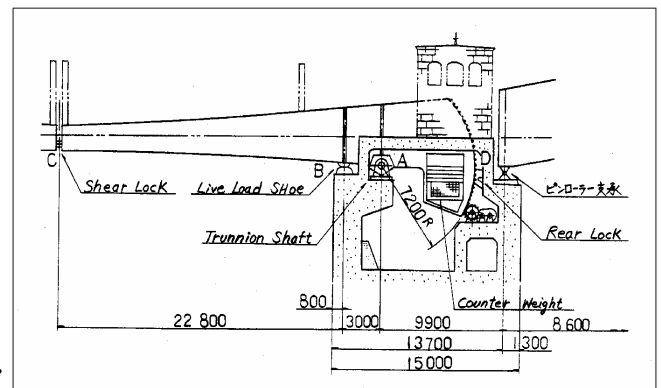
図-1 中央径間部 開閉機構図

本橋の中央径間部は、橋脚内部に収納されている設備により、開閉する仕組みとなっています。径間の中央部はヒンジ構造となっているため、比較的揺れやすく振動を生じやすい特徴を有しています。

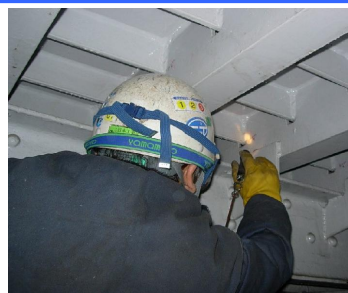
写真-2 目視点検状況  
(鋼床版縦-横リブ)

建設当初の床版は合成床版でしたが、その後、老朽化などの理由により鋼床版に取り替えられ、現在に至っております。

交通量の非常に多い当路線の使用状況に鑑みて、直接輪荷重を受ける当該部位の健全性を把握するため、目視点検並びに磁粉探傷試験による詳細調査を行いました。

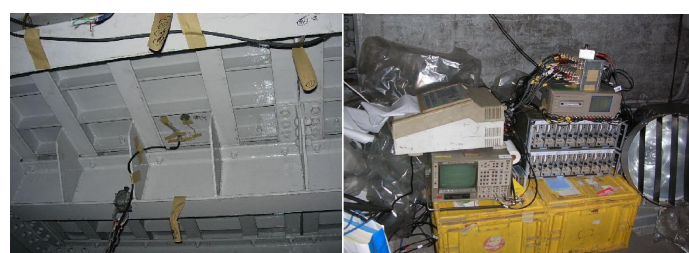
写真-4 ひずみゲージ取付け・計測状況

一方、その後の床版取替えに伴って増設された床組と既設部材の接合については、現場溶接を多用したものとされており、疲労耐久性において懸念がありました。従って、繰返し荷重等による当該部位の応力状況、耐久性を把握することを目的として、応力頻度測定を実施し、継手構造部位の耐用年数を算定しました。

応力頻度測定は、応力をそのピーク値や、振れ幅の頻度分布として捉えることで、構造物の耐荷力を評価します。

また、既知の荷重と応力の関係性を把握するため、ラフタークレーンを試験車両とした载荷試験を実施しました。
