□ 水道施設の劣化調査・耐震診断・補修設計

水道施設については、①昭和30～40年代に急速に整備された施設が一斉に老朽化していること、②現在の耐震基準に対する施設の安全性の評価等の課題に対して、劣化調査・耐震診断ができるだけ早期に調査し、適確な時期に現在の構造性能を踏まえた補修・補強対策をすることが望まれます。

弊社は、ここに紹介します劣化調査・補修設計の業務をはじめ、これまでの同種業務の経験を活かしながら水道施設の更新のお手伝いをいたします。

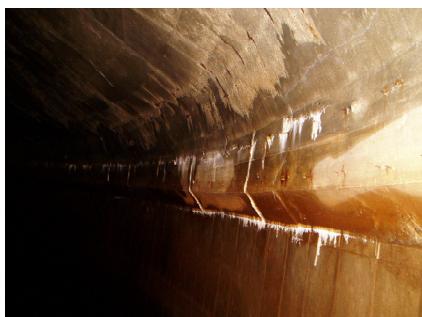
写真1 タンク内の腐食状況

劣化調査：ドーム屋根内面のコンクリート剥落及び鉄筋腐食、側壁横縫めPC鋼材の腐食が確認され、側壁内面は健全なコンクリートと判定されました。

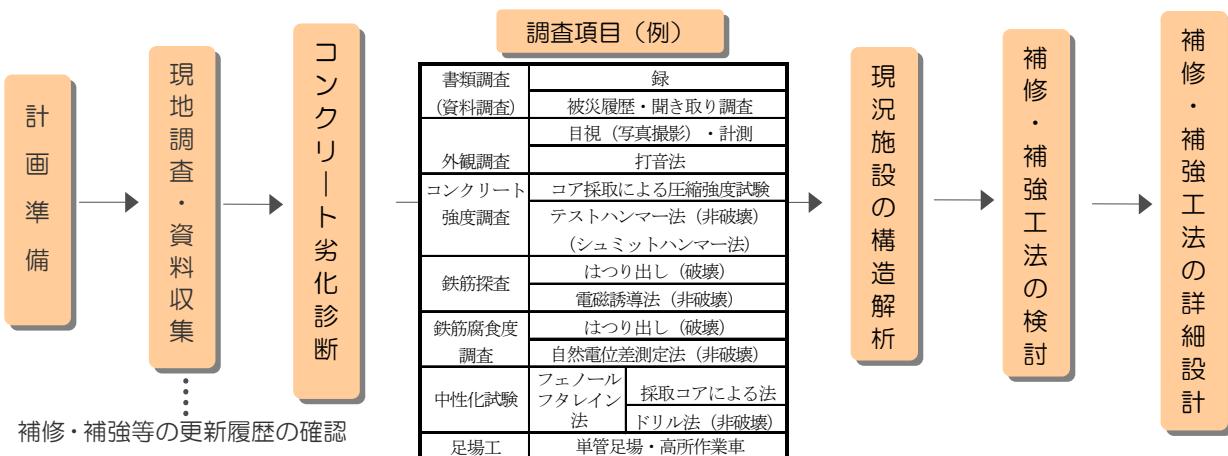
補修・補強工法検討の基本的な手順は下図のとおりです。竣工時から現在までの補修・補強等の更新履歴が工法及び施工時期の選定の重要な要素となります。

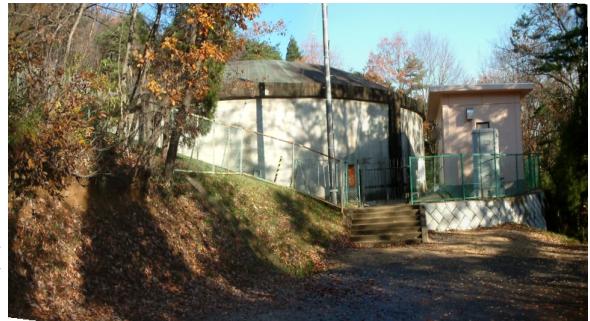
●構造概要（昭和42年築造）

有効容量：4,000 m³ 内径 φ29.20m

水深H= 6.10m (円筒形 PCコンクリート製)

写真2 配水池全景

対策工法：屋根については、補修※1案(鉄筋防食・被覆コンクリートの打設)と改築※3案(従来式ドーム工法・エアドーム工法・アルミドーム工法で比較)についてLCC※4を踏まえた比較検討を行い、改築※3案(エアドーム工法)を採用しました。特に、本設計箇所は敷地が狭いため現場に合わせた解体工法の検討に配慮しました。

側壁は、補強※2対策としてPC鋼材の防錆処置と現在の側壁外側に新たにコンクリート壁を増打ちする補強※2工法を採用しました。
