# 神奈川県道・横浜伊勢原線における 道路交通振動対策

軟弱地盤を改良する工法を初採用し、振動の低減に成功

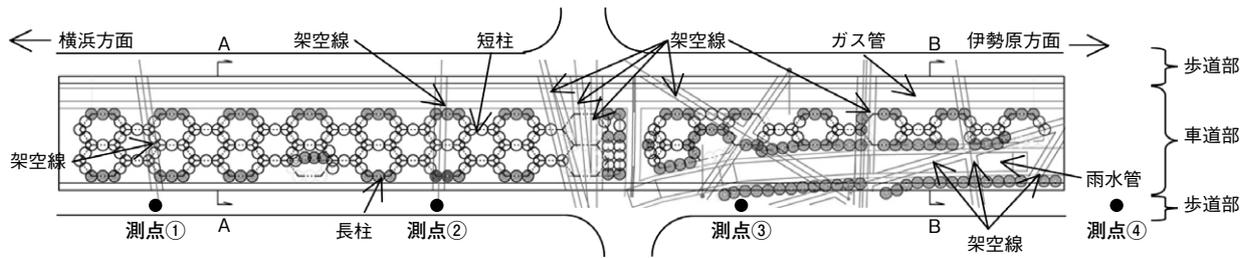
図-2 WIB工配置の平面図 (測点①, ②, ③, ④は振動計測点)  
 (施工延長L=70m 柱長5.5m (φ800mm) N=129本 柱長3.0m (φ800mm) N=167本)

同26年8月から、WIB工の諸元(配列や改良柱長、強度等)を決定するため、詳細な振動計測・解析業務、地質調査、詳細設計業務を実施した。その結果、目標振動レベルを許容限度値(夜間55dB)程度に減振する計画とした。近接埋設物(ガス管、雨水管)や架空線等からの安全離隔を考慮して対策工の現場割付を行うとともに、目標とする減振性能を確保する現場合合せのモデルに基づくシミュレーション設計を行った(図-2、3)。

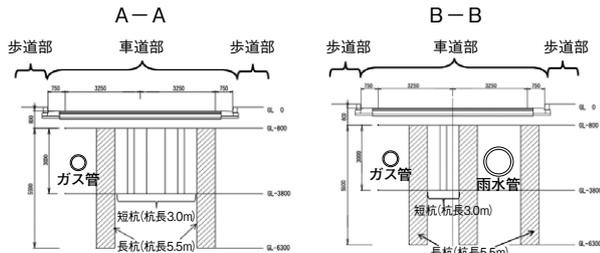
図-3 WIB工法の標準配置図(左), ガス管, 雨水管の箇所(右)

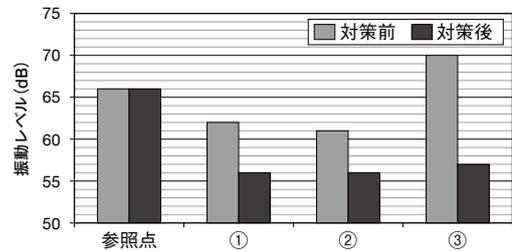
施工後に再度振動調査を行い、施工前との比較を道路沿線の各測点(測点①~③は対策域内、測点④は対策域外で事前と事後の参照点)で実施した。結果として、各測点で、振動レベルを、人の知覚閾値の55 dB近くまで

低減するとともに、対策前70 dBであった測点③では13 dBもの大きな減振を達成した(図-4, 5)。

図-4 対策前後の振動レベル(参照点は対策域外)

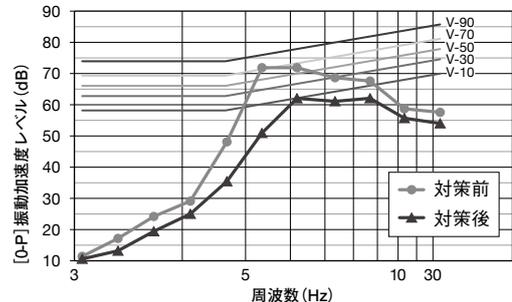
図-5 振動影響評価(測点①~③の平均)  
 V-X特性線は、100人中X人が振動を感じる環境  
 (日本建築学会居住性能評価指針)
