## □ 海岸道路の防災対策

### 1 海岸侵食対策—柔構造工法の提案—

## 2 越波対策－景観・飛沫－

## 3 飛砂対策

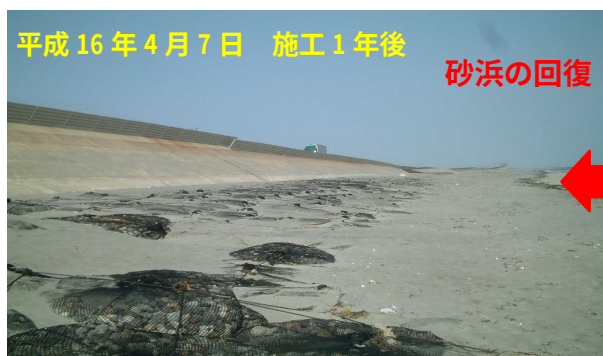
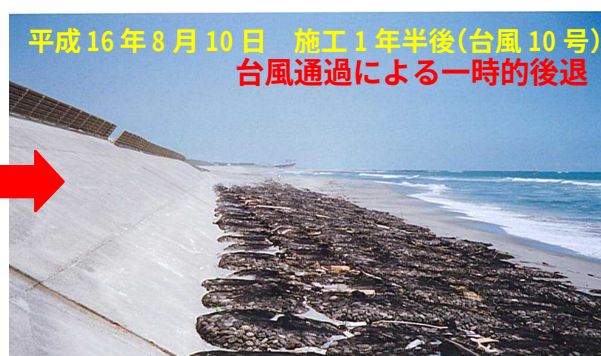
施工後約1年半が経過し、この間に幾つかの台風が襲来しました。その度に、砂浜は一時的に減少しますが、その後の海象作用でまた回復しており、徐々に安定化する状況が伺えます。

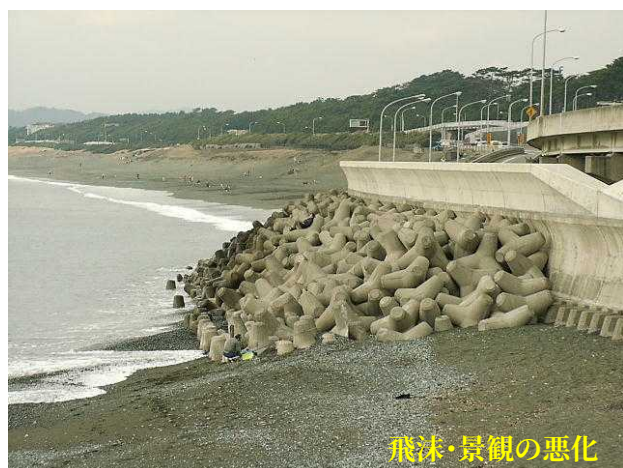
従来の対策（消波工・波返し工）

海岸道路の越波は、構造物としての安定性や道路交通に大きな影響を与え、台風時の交通規制など様々な問題を引き起こします。従来は、道路の嵩上げや波返し工の設置、または消波ブロックの設置による対策が一般的に採用されてきました。しかし、景観の阻害や飛沫（しぶき）といった新たな問題も引き起こしてきました。神奈川県小田原市国道135号線では、直立消波ブロックを基本に検討・設計を行い、景観に配慮した低天端越波対策施設を提案しています。

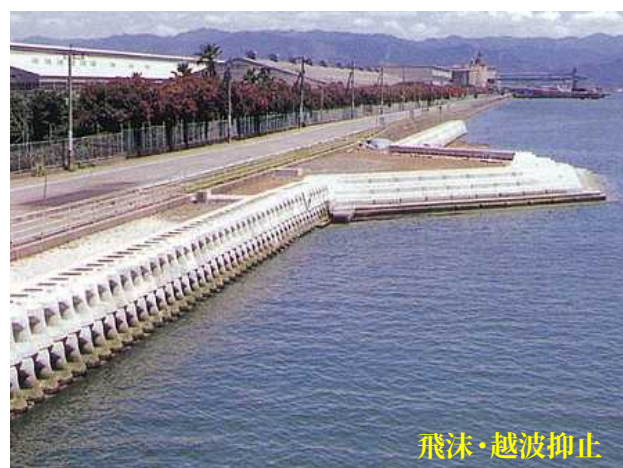
低天端越波対策施設（イメージ写真）

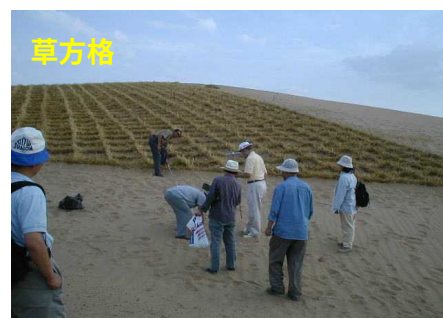
堆砂状況（国道9号）

鳥取県大栄地区の国道9号線では、道路の海岸側に粒径の小さな砂で構成される広い砂浜が存在し、海から吹く風により道路内に砂が飛来し、交通の障害となってきました。このような場所に高規格道路のバイパスを建設する計画があり、飛砂対策について検討・設計を行いました。

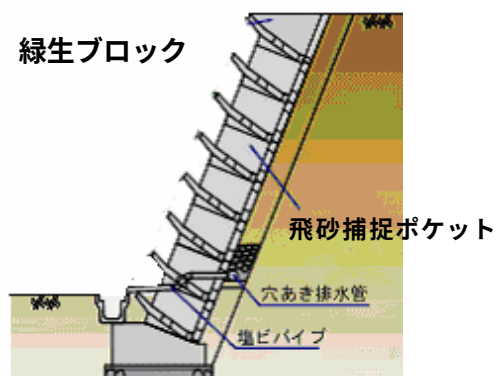
撤去作業（国道9号）

周辺道路では、人力で撤去作業が行われており、草方格（植物被覆による飛砂発生量の抑止）と急勾配緑生ブロックによるハイブリット対策を提案・設計しました。
