□ 水道施設の劣化調査・耐震診断・補修設計

・PCタンク配水池補修実施設計業務

・浄水場強制沈殿池劣化調査業務

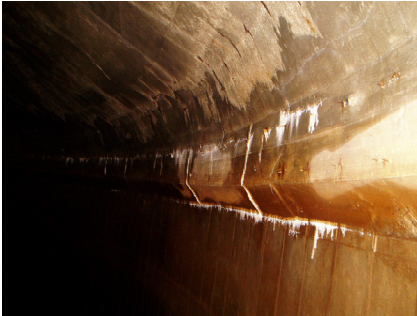
写真1 タンク内の腐食状況

劣化調査： ドーム屋根内面のコンクリート剥落及び鉄筋腐食，側壁横締めPC鋼材の腐食が確認され，側壁内面は健全なコンクリートと判定されました。

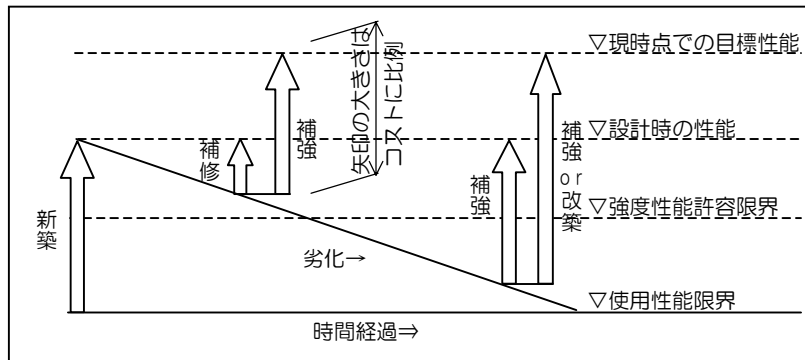
補修；劣化防止処理・劣化修復処理。
補強；強度不足を補う。
改築；新たに造り替える。

図1 劣化構造物の補修・補強の概念図

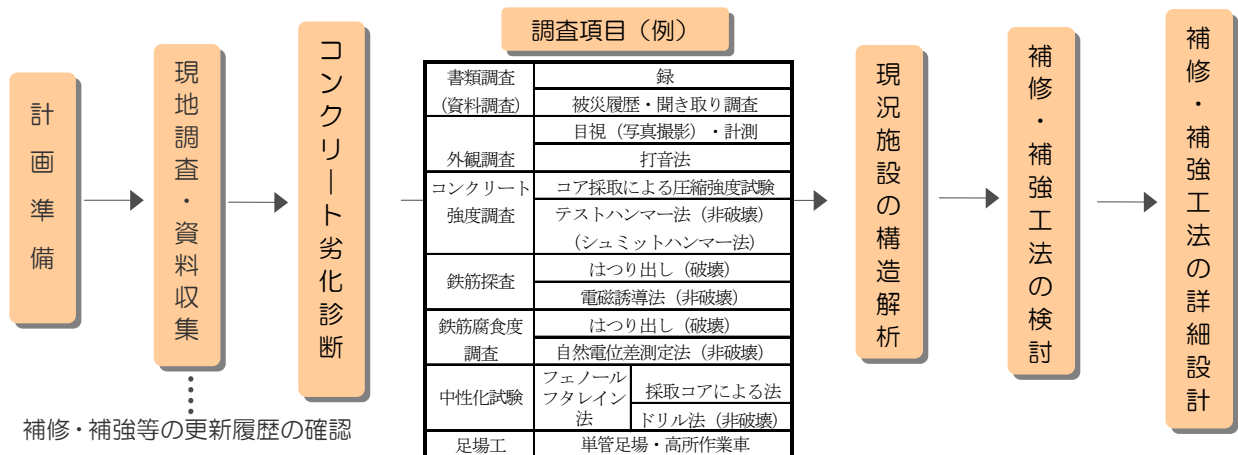
補修・補強工法検討の基本的な手順は下図のとおりです。竣工時から現在までの補修・補強等の更新履歴が工法及び施工時期の選定の重要な要素となります。

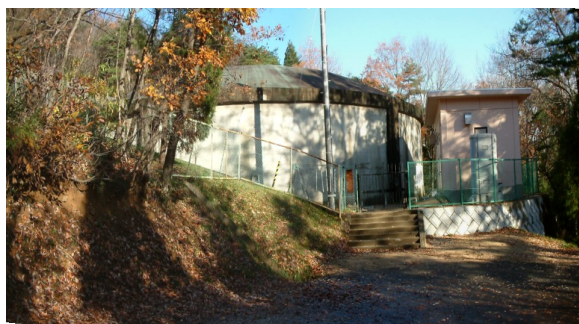
写真2 配水池全景

●構造概要（昭和42年築造）

有効容量：4,000 m³ 内径 φ29.20m

水深H= 6.10m（円筒形 PCコンクリート製）

対策工法： 屋根については，補修^{※1}案（鉄筋防食・被覆コンクリートの打設）と改築^{※3}案（従来式ドーム工法・エアドーム工法・アルミドーム工法と比較）についてLCC^{※4}を踏まえた比較検討を行い，改築^{※3}案（エアドーム工法）を採用しました。特に，本設計箇所は敷地が狭いため現場に合わせた解体工法の検討に配慮しました。

側壁は，補強^{※2}対策としてPC鋼材の防錆処置と現在の側壁外側に新たにコンクリート壁を増打ちする補強^{※2}工法を採用しました。

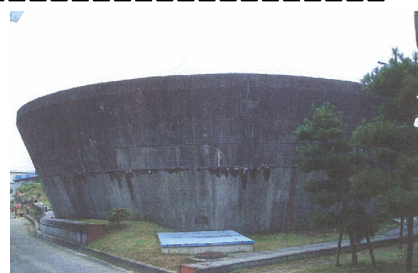
写真3 強制沈殿池全景

●調査対象施設（昭和37年築造）

(1)強制沈殿池 2池：（内径23.0m～17.0m）

劣化調査： 外観調査，コンクリート強度試験，中性化試験，鉄筋腐食度調査及び機器設備劣化調査を行い，劣化状況の判定を行いました。

耐震構造診断： 現行の基準を基に耐震構造計算を行った結果，混和槽で補強^{※2}が必要となりました。

対策工検討： 劣化調査結果，耐震構造診断結果，処理能力評価結果より，現況施設の補修^{※1}・補強^{※2}案と改築案^{※3}（横流式沈殿池新設）についてLCC^{※4}（耐用年数60年間）を踏まえた比較検討を行い，最も有利な改築案^{※3}を採用しました。

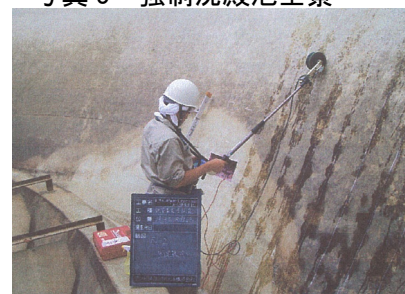
写真4 鉄筋腐食度調査
